**VERBALE DI DELIBERAZIONE DELLA GIUNTA MUNICIPALE**

## **P.E.B.A.**

***PIANO ELIMINAZIONE BARRIERE ARCHITETTONICHE  
NEGLI AMBIENTI E NEGLI SPAZI PUBBLICI***

***RELAZIONE GENERALE TECNICA DESCRITTIVA E  
ALLEGATI***

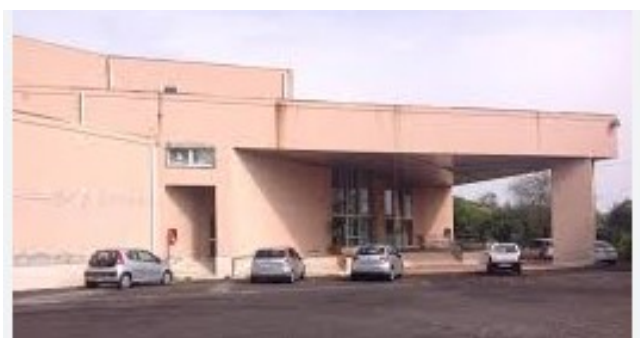
Foto

| UBICAZIONE | Via Rosario Livatino |
| FUNZIONE PRINCIPALE | Edificio Pubblico multiservizio<br>(con un auditorium e uffici) |

| CATEGORIE<br><b>EDF. 01</b> | CARATTERISTICHE E CRITICITA' | CATEGORIE<br>DISABILITA' | GIUDIZIO |
|---|---|---|---|
| SICUREZZA | Assenza di personale formato su LIS (Lingua dei segni).<br>Assenza di individuazione di spazio calmo per persone con ridotte o impedito capacità motorie in caso di incendio.<br>Assenza di sistema luminoso lungo i percorsi principali per indicare situazioni di emergenza.<br>Assenza di mappe tattili per individuare le vie di fuga e uscite di emergenza. | <br><br><br> | 2 |

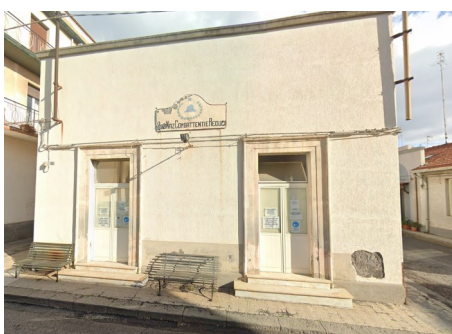
Foto

L'Edificio destinato a centro ricreativo per anziani è denominato "Centro Combattenti e Reduci" si trova nel centro di Mascali alle spalle del Duomo di Mascali, è un edificio degli anni si presenta su un unico livello con una pianta quasi quadrata, con quattro aperture direttamente sulla strada. Al suo interno troviamo due ambienti principali e servizi igienici non adeguati. Come molti edifici pubblici presenta delle criticità che cercherò di schematizzare.

| CATEGORIE<br><b>EDF. 02</b> | CARATTERISTICHE E CRITICITA' | CATEGORIE<br>DISABILITA' | GIUDIZIO |
|---|---|---|---|
| SICUREZZA | Assenza di personale formato su LIS (Lingua dei segni).<br>Assenza di individuazione di spazio calmo per persone con ridotte o impedito capacità motorie in caso di incendio.<br>Assenza di sistema luminoso lungo i percorsi principali per indicare situazioni di emergenza. Assenza di mappe tattili per individuare le vie di fuga e uscite di emergenza. | <br><br><br> | 2 |

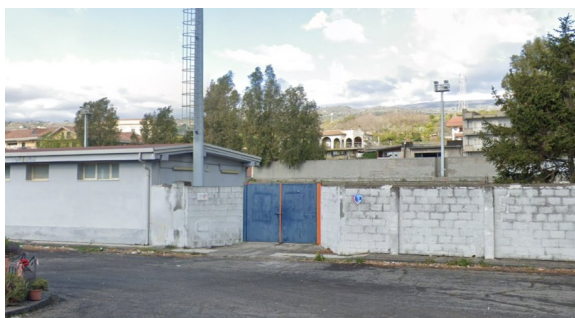
Foto

Il campo da Calcio è formato da una campo da calcio e una zona dedicata agli spogliatoi con i servizi igienici. L'Edificio destinato ai servizi è costituito da un unico livello di pianta rettangolare.

| CATEGORIE<br><b>SPO. 01</b> | CARATTERISTICHE E CRITICITA' | CATEGORIE<br>DISABILITA' | GIUDIZIO |
|---|---|---|---|
| SICUREZZA | Assenza di personale formato su LIS (Lingua dei segni).<br>Assenza di individuazione di spazio calmo per persone con ridotte o impedito capacità motorie in caso di incendio.<br>Assenza di sistema luminoso lungo i percorsi principali per indicare situazioni di emergenza. Assenza di mappe tattili per individuare le vie di fuga e uscite di emergenza. | <br><br><br> | 2 |

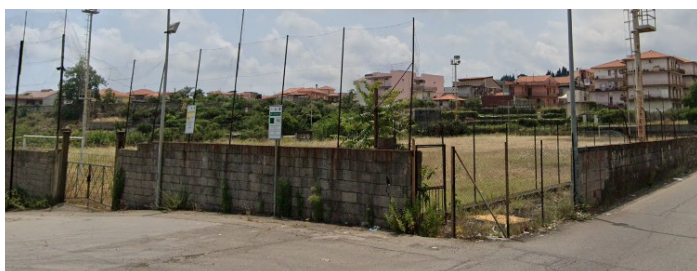
Foto

Il campo da Calcio è formato da una campo molto grande ma fortemente in degrado come l'edificio destinato ai servizi igienici e agli spogliatoi. L'Edificio destinato ai servizi è costituito da un unico livello di pianta rettangolare.

| CATEGORIE<br>SPO. 02 | CARATTERISTICHE E CRITICITA' | CATEGORIE<br>DISABILITA' | GIUDIZIO |
|---|---|---|---|
| SICUREZZA | Assenza di personale formato su LIS (Lingua dei segni).<br>Assenza di individuazione di spazio calmo per persone con ridotte o impedito capacità motorie in caso di incendio.<br>Assenza di sistema luminoso lungo i percorsi principali per indicare situazioni di emergenza. Assenza di mappe tattili per individuare le vie di fuga e uscite di emergenza. | <br><br><br> | 1 |

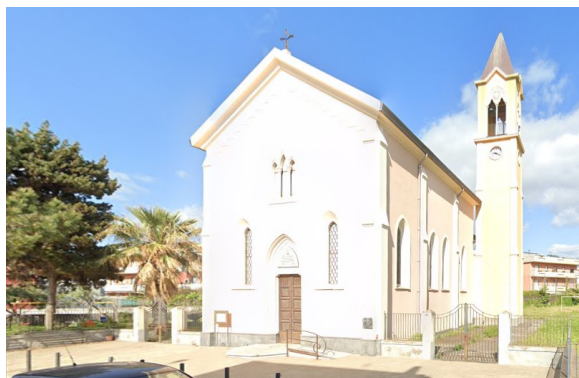
Foto

la Chiesa Maria SS Della Pietà sita in Fondachello, è presa in considerazione perché mancano le indicazioni e le mappe tattili/plantari e mappe tattili per tutte le disabilità invece risulta accessibile per le persone con disabilità motorie che in piena autonomia possono accedere all'interno dell'edificio di culto.

| CATEGORIE<br><b>PZZ. 04</b> | CARATTERISTICHE E CRITICITA' | CATEGORIE<br>DISABILITA' | GIUDIZIO |
|---|---|---|---|
| SICUREZZA | Assenza di personale formato su LIS (Lingua dei segni).<br>Assenza di sistema luminoso lungo i percorsi principali per indicare situazioni di emergenza. Assenza di mappe tattili per individuare le vie di fuga e uscite di emergenza. | <br><br><br> | 1 |

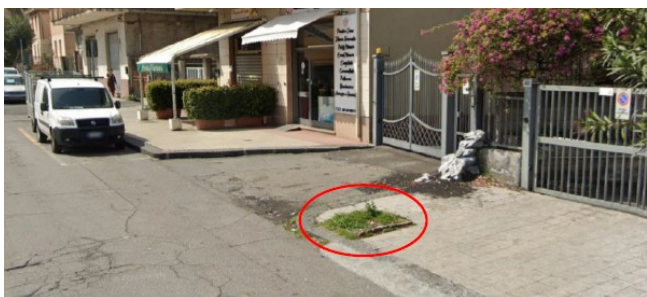
esempio di aiula presente lungo il percorso

2) togliere aiuola

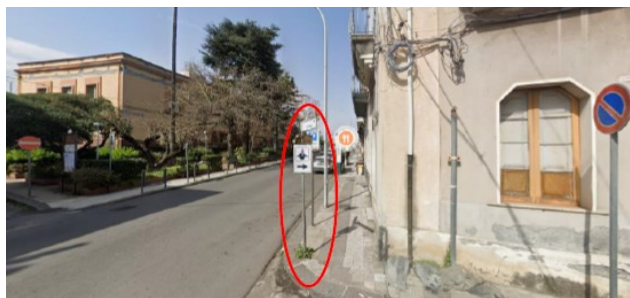
esempio di segnaletica verticale presente lungo il percorso

1) spostare palo segnaletica verticale
